LA CHARPENTE À COURBES DIT "CRUCK"

La grange-étable de Saint-Michel-de-Cours

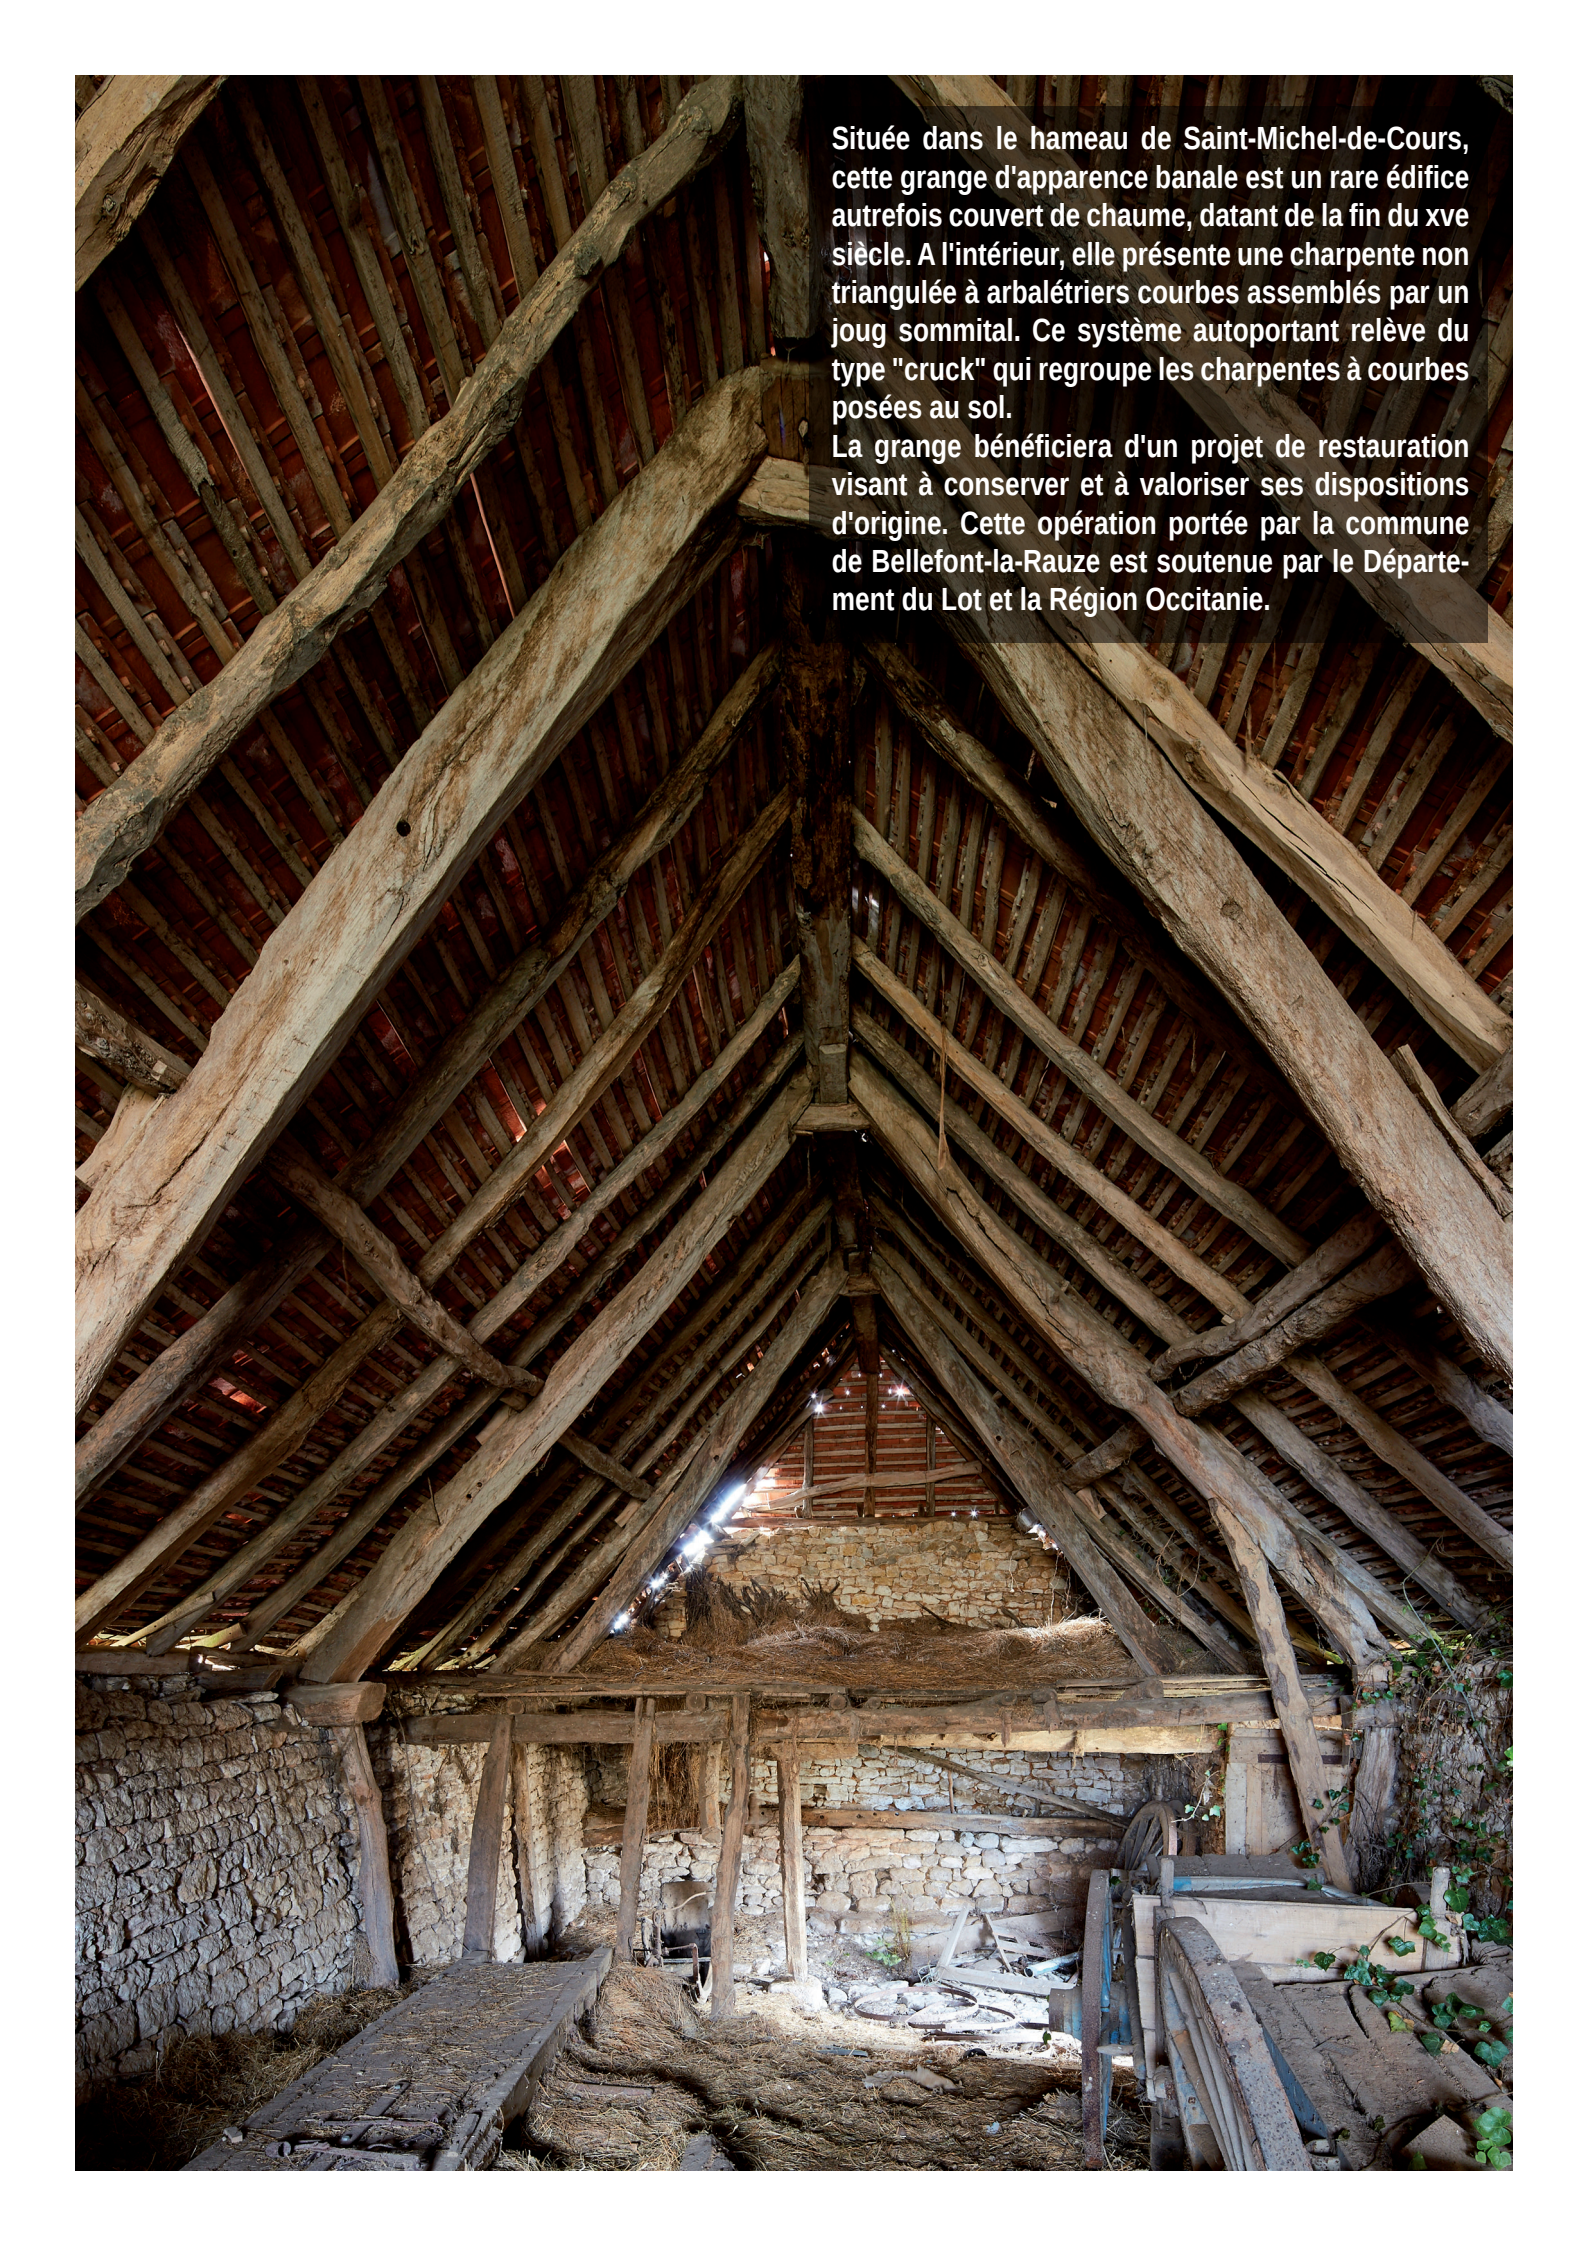
The image shows the interior of a large, rustic wooden barn. The most striking feature is the roof, which is a complex timber structure. It consists of numerous thick wooden beams and rafters that meet at a central point, creating a series of overlapping triangular and quadrilateral shapes. The wood is aged and weathered, with some areas showing signs of decay. The walls are made of rough-hewn stone, and the floor is covered with straw and hay. In the background, there are some wooden structures, possibly part of a mill or a workshop, and a stone wall. The lighting is warm and focused on the roof structure, highlighting the intricate details of the timber work.

Située dans le hameau de Saint-Michel-de-Cours, cette grange d'apparence banale est un rare édifice autrefois couvert de chaume, datant de la fin du xve siècle. A l'intérieur, elle présente une charpente non triangulée à arbalétriers courbes assemblés par un joug sommital. Ce système autoportant relève du type "cruck" qui regroupe les charpentes à courbes posées au sol.

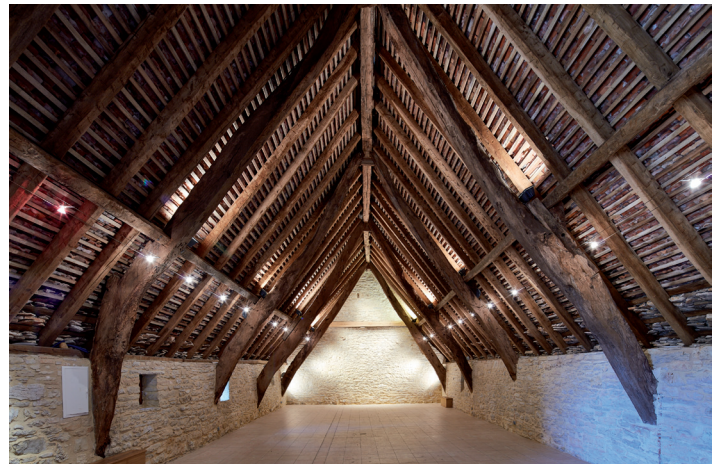
CUZANCE

Petite grange-étable du causse, avec charpente au sol et fenil sur entrain. La structure n'est composée que de deux couples d'arbalétriers courbes. L'un est posé au sol sur des dalles de calcaire, l'autre prend appui sur un entrain recevant le plancher du fenil. Cette association de deux types de « *cruck* » (charpente au sol et « *upper cruck* ») était probablement pensée dès l'origine pour établir trois espaces différents au sein de la grange.

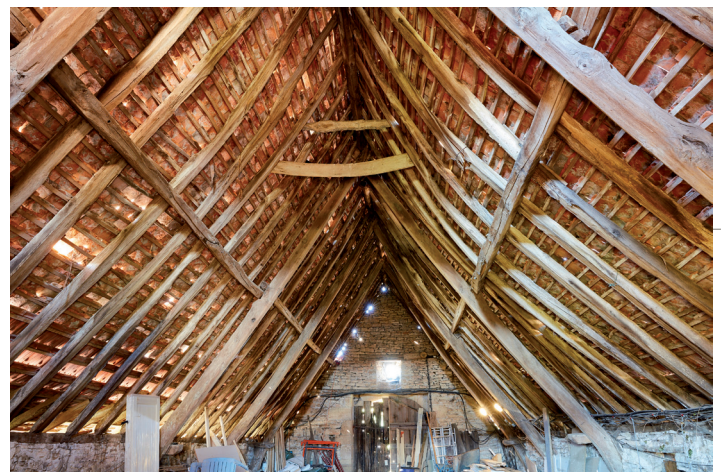
SAINT-MEDARD-CATUS

Grange monumentale avec charpente au sol, datée de la première moitié du XVI^e siècle. Très similaire à celui de Saint-Michel-de-Cours, ce bâtiment a conservé son profil et ses dispositifs d'origine. Le système porteur, uniquement constitué par les arbalétriers courbes, est dépourvu de blochet.

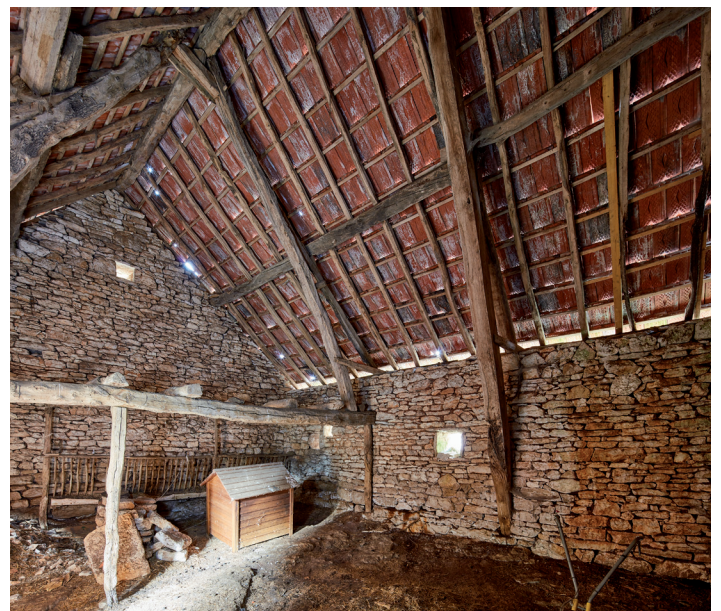
LUNAN

Grange-étable en superposition de type « *raised cruck* » du XVII^e siècle. On observe l'absence de joug sommital : les arbalétriers courbes, posés en hauteur et ennoyés dans les murs gouttereaux, se croisent en partie haute. Assemblés à mi-bois et chevillés, ils prennent en tenaille la panne faîtière.

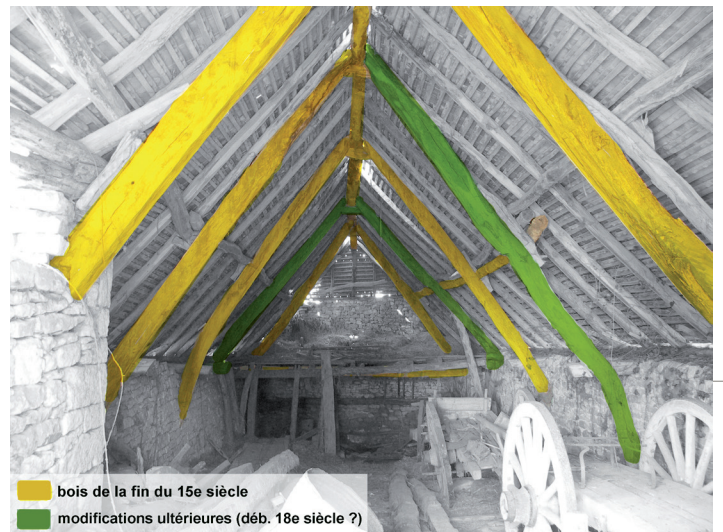
Charpente : hypothèse de restitution des couples d'origine

bois de la fin du 15^e siècle
modifications ultérieures (déb. 18^e siècle ?)

En jaune : les arbalétriers d'origine
En vert : les bois de charpente plus récents

La grange figure avec son emprise actuelle sur le cadastre de 1834. Une étude dendrochronologique de la charpente a permis de situer sa construction à la fin du Moyen Age. Sur les cinq fermes en place, quatre sont constituées de bois coupés et mis en œuvre dans les années 1490.

Seule la quatrième ferme et un arbalétrier courbe sont datés du XVIII^e siècle. C'est probablement à cette époque que le bâtiment a fait l'objet d'importantes transformations qui lui ont donné son volume actuel. A la réfection du toit et de la charpente on peut associer la reconstruction du mur-pignon qui a reçu une nouvelle porte charretière, un pigeonnier de pignon et une petite soue latérale.

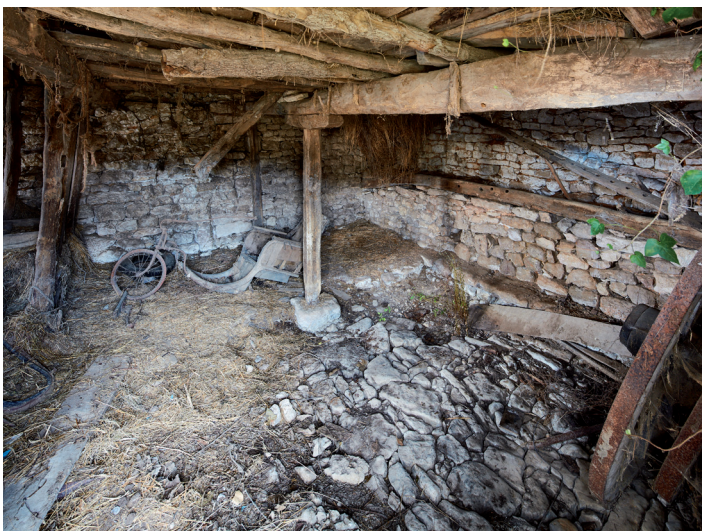
La mageoire sous le fenil soutenu par le poteau chanfreiné

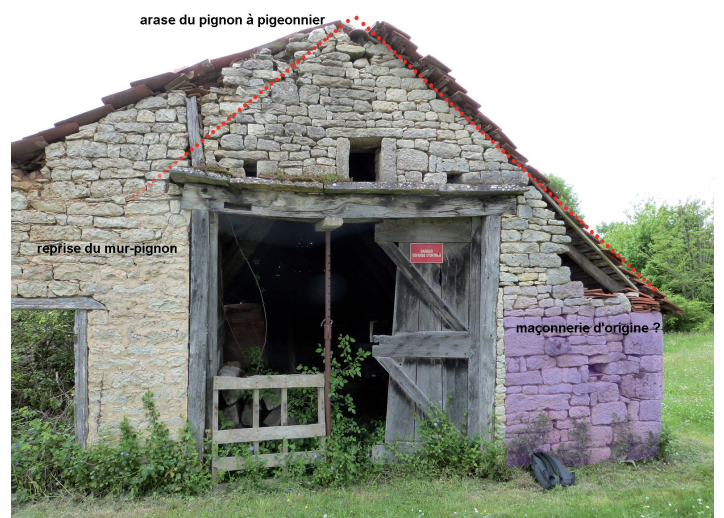
arase du pignon à pigeonnier

reprise du mur-pignon

maçonnerie d'origine ?

Le pignon est a subi de nombreuses modifications
